PROGRAM PRAC KONSERWATORSKICH DOTYCZĄCY REMONTU
KONSERWATORSKIEGO ELEWACJI KOŚCIOŁA PARAFIALNEGO PW. MATKI BOŻEJ
POCIESZENIA W WIERZCHOSŁAWICACH, DZ. NR 1390.

PARAFIA RZYMSKOKATOLICKA PW. MATKI BOŻEJ POCIESZENIA W WIERZCHOSŁAWICACH
WIERZCHOSŁAWICE 83A
33-122 WIERZCHOSŁAWICE

KWIECIEŃ 2024

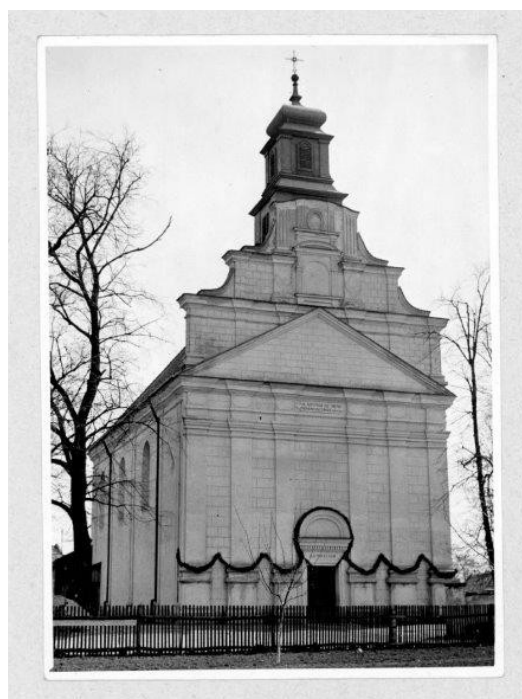
Ilustracja 4: Zdjęcie archiwalne niedatowane. Widoczny brak obróbki blacharskiej na profilowaniu baz pilastrów elewacji frontowej.

3. Weryfikacja stanu zachowania poszczególnych elementów, zwracając szczególną uwagę na odpowiednie połączenia, wywinięcia arkuszy blachy oraz szczelność.
4. Demontaż obróbki blacharskiej profilowania baz pilastrów elewacji frontowej .
5. Wykonanie prac naprawczych w obrębie wskazanych fragmentów obróbek blacharskich, rynien i rur spustowych. W razie konieczności dokonać wymiany elementu uszkodzonego. Z uwagi na niehistoryczny charakter fragmentu leja spustowego rynny dachu zakrystii, uszkodzonego przez powalone drzewo i wymienionego, sugeruje się wykonanie nowego na wzór innych istniejących na obiekcie. Nowy element wykonać z blachy miedzianej.
6. Patynowanie nowych arkuszy blachy za pomocą roztworów substancji czynnych powodujących przyspieszenie wytwarzania się patyny, lub zastosowanie innych środków.

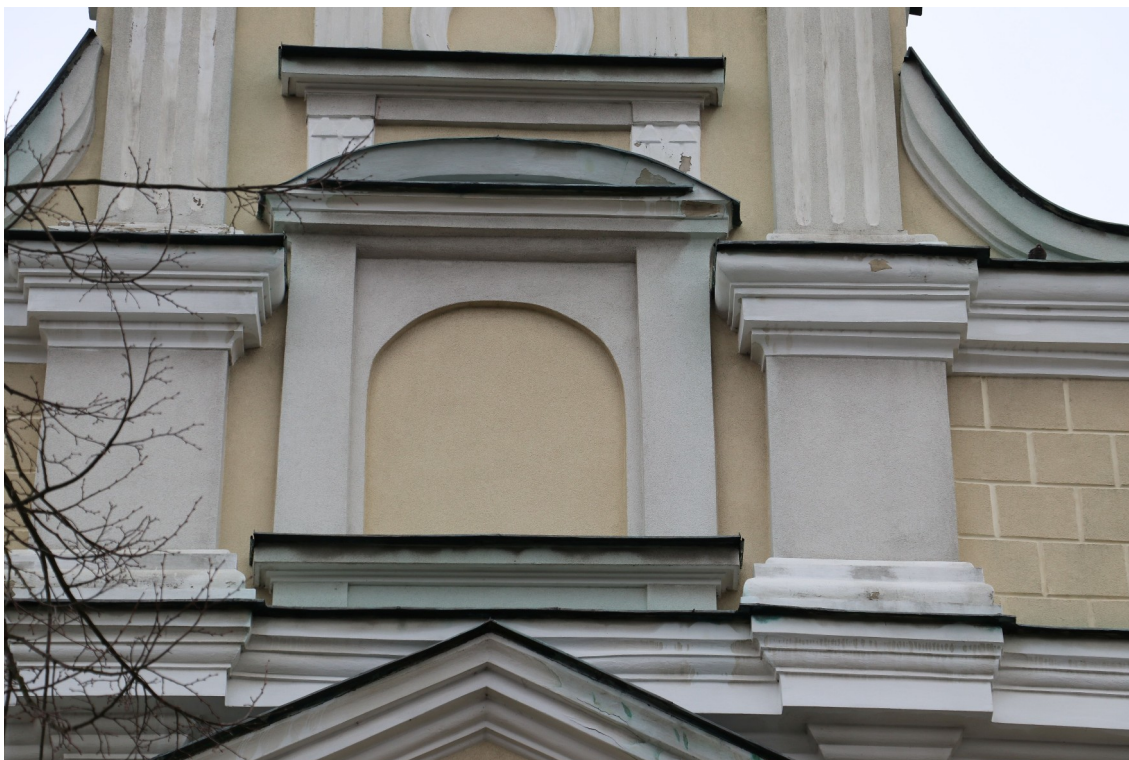
fot. 2: Elewacja frontowa - fragment górnych kondygnacji z widocznymi ubytkami tynku.

Zaprawę nakładać w kilku warstwach zgodnie z procesem technologicznym. Szczególną uwagę zwrócić na partie szczytów elewacji frontowej, gdzie doszło do degradacji wypraw tynkarskich i odsłonięcia wątku ceglanego.

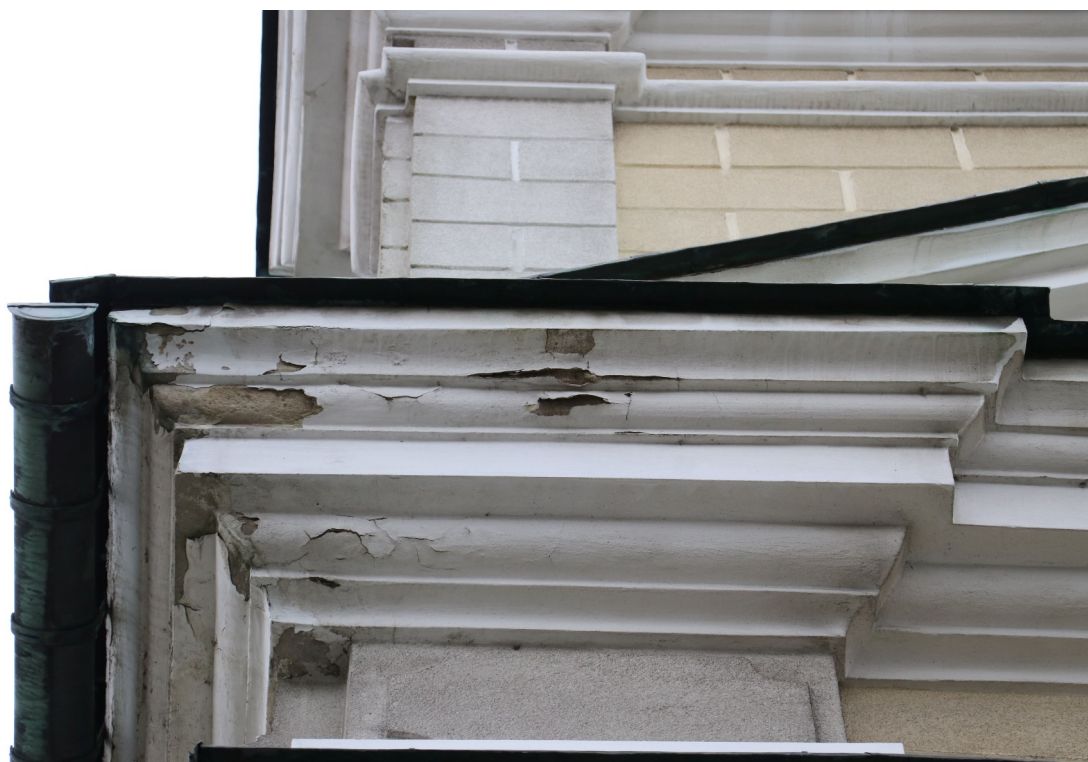
fot. 3: Elewacja frontowa - zdegradowany gzyms wieńczący kondygnacji parteru po lewej stronie elewacji.

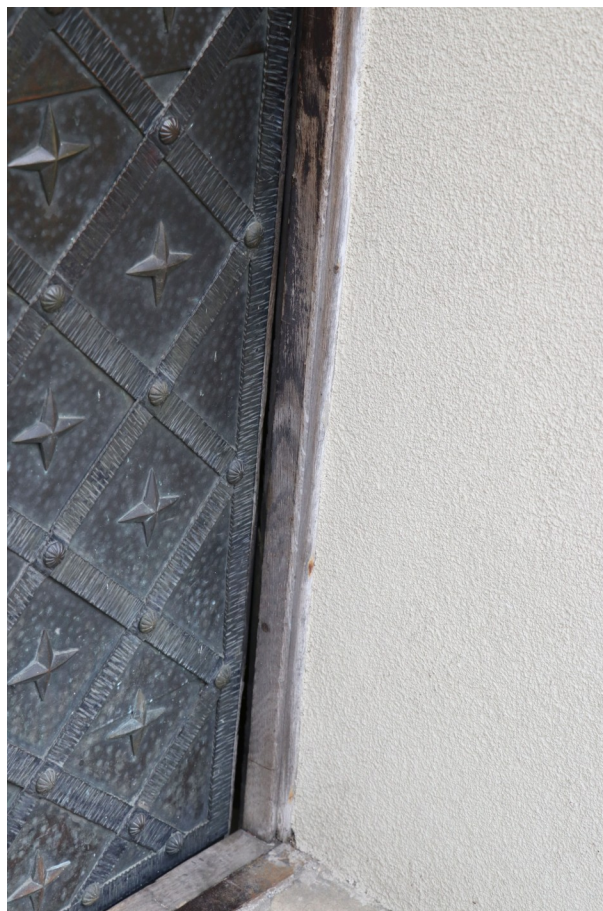
Stolarka drzwiowa w stanie ogólnym umiarkowanym, wykazuje wyraźne ślady zużycia oraz różnorodną formę. Miedziana okładzina drzwi wejściowych jest powierzchniowo zabrudzona nalotem atmosferycznym, wykazuje lokalne uszkodzenia i ubytki. Drewniana ościeżnica nieuszczelna, pozbawiona warstwy

fot. 7: Elewacja frontowa - nieszczelność w obrębie drzwi wejściowych do kościoła widoczna od zewnątrz.

Drewnianą konstrukcję ramowo – płycinową skrzydeł drzwi wejściowych oczyścić, uszczelnić połączenia desek, uzupełnić ubytki, a następnie pokryć lakierobejcą w kolorze ciemnego dębu. Z uwagi na stopień zniszczenia i zdegradowania ościeżnicy, sugeruje się jej wymianę na nową, wykonaną z drewna tożsamego gatunkowo. Poddane konserwacji okucia, zawiasy i klamki zamontować ponownie w miejscu ich pierwotnej lokalizacji.

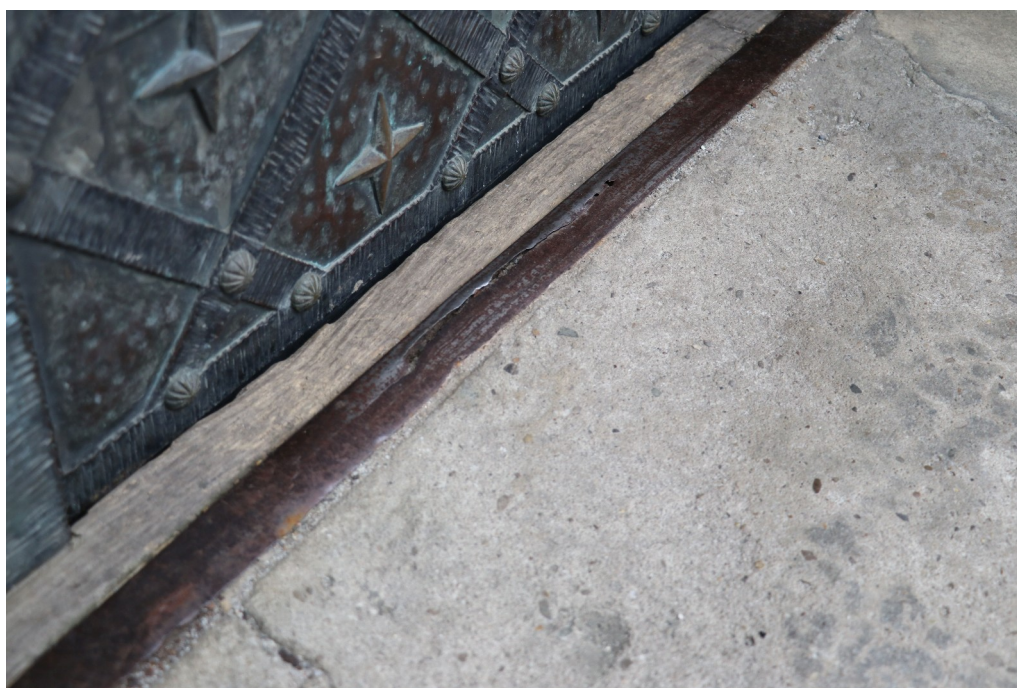
zabezpieczającej, co skutkuje postępującym szarzeniem drewna. Próg drewniany, lekko wytarty, osłonięty metalową listwą.

fot. 8: Elewacja frontowa - wytarty drewniany próg drzwi wejściowych oraz metalowa osłona progu.

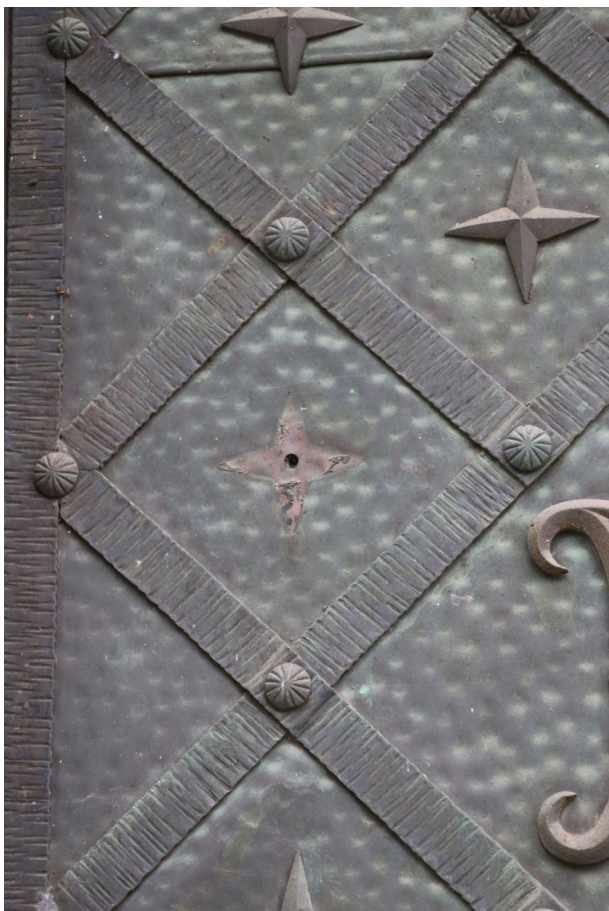
fot. 9: Elewacja frontowa - ubytek w obrębie metalowej okładziny drzwi wejściowych.

Metalową okładzinę drzwi wejściowych oczyścić z nalotu atmosferycznego i biologicznego, wyprostować uszkodzone i odkształcone elementy oraz uzupełnić brakujące. Nowe fragmenty zapatynować do oryginału.

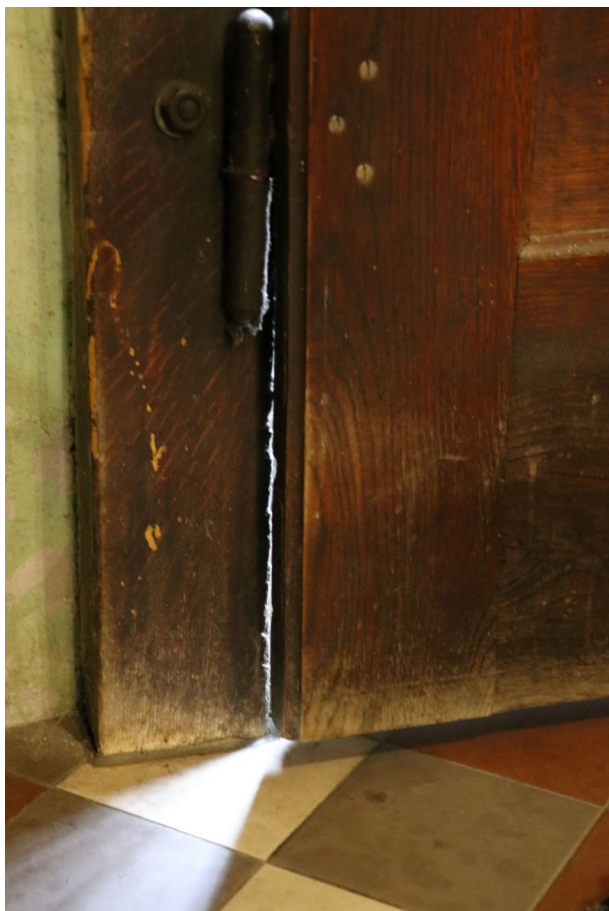
fot. 12: Widoczna nieszczelność drzwi wejściowych widoczne od wewnątrz.

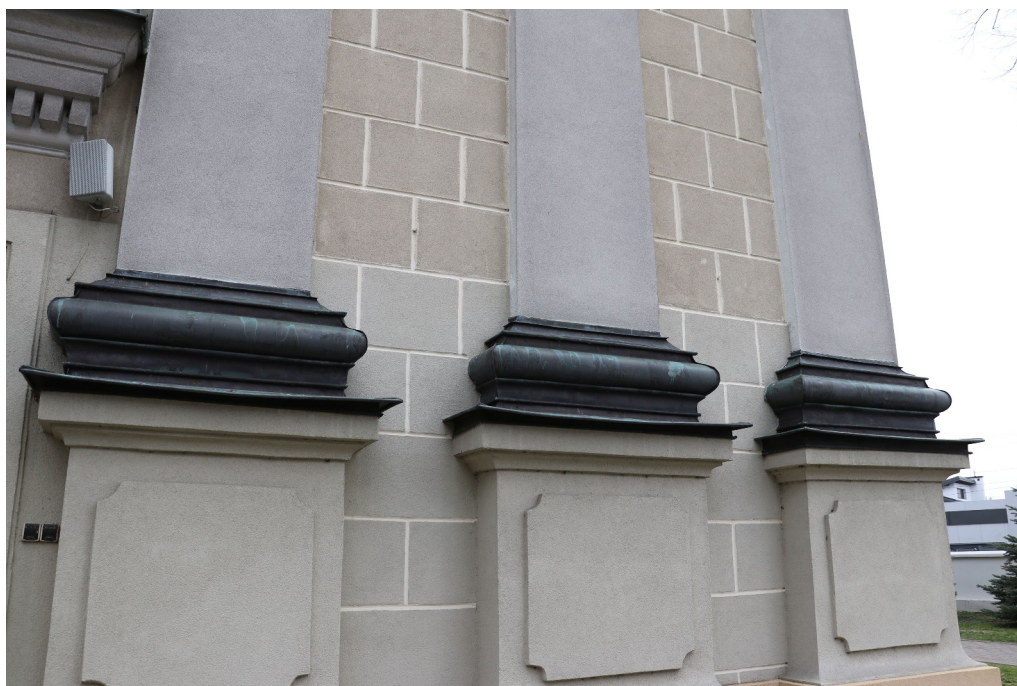
fot. 14: Elewacja frontowa - obróbka blacharska profilowania baz pilastrów. Widoczne odkształcenia arkuszy blachy.

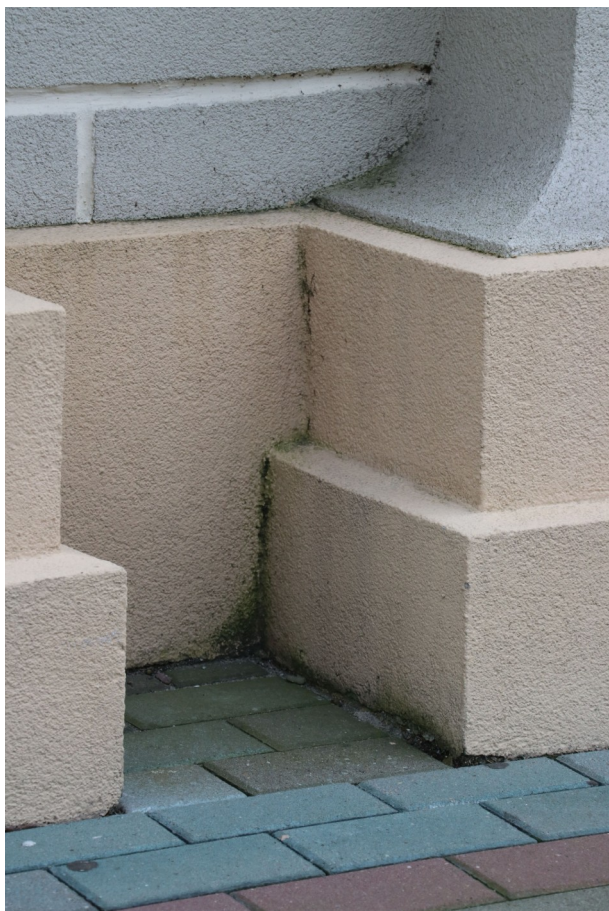
Obróbki blacharskie w dobrym stanie technicznym, nie wykazują uszkodzeń mechanicznych. Jednak na powierzchni tynków, szczególnie w okolicy pilastrów elewacji frontowej oraz gzymsów widoczne są zabrudzenia – nalot atmosferyczny i biologiczny w postaci zacieków i plam. Miejsca te są trwale wybarwione patyną z blachy miedzianej. Powierzchnia arkuszy blachy obróbek zabrudzona powierzchniowo nalotem atmosferycznym oraz biologicznym. Obróbki blacharskie miejscowo uszczelnione kitem dekarским, który nie spełnia właściwie swojej funkcji.

fot. 15: Elewacja frontowa - nalot biologiczny w obrębie cokołu bazy pilastra oraz naciek z patyny miedzianej na kostce brukowej.

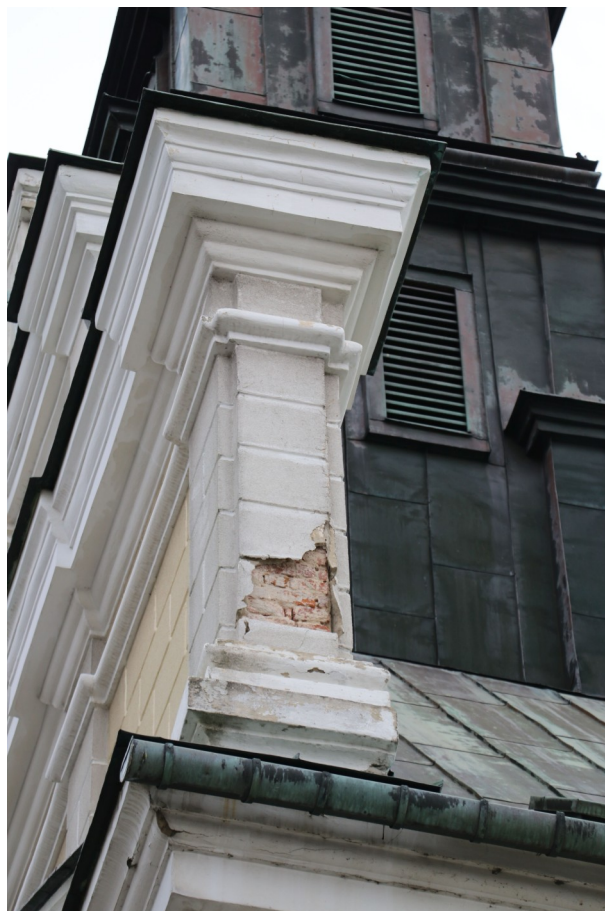
fot. 16: Elewacja frontowa - ubytek tynku elewacyjnego w obrębie szczytu elewacji.

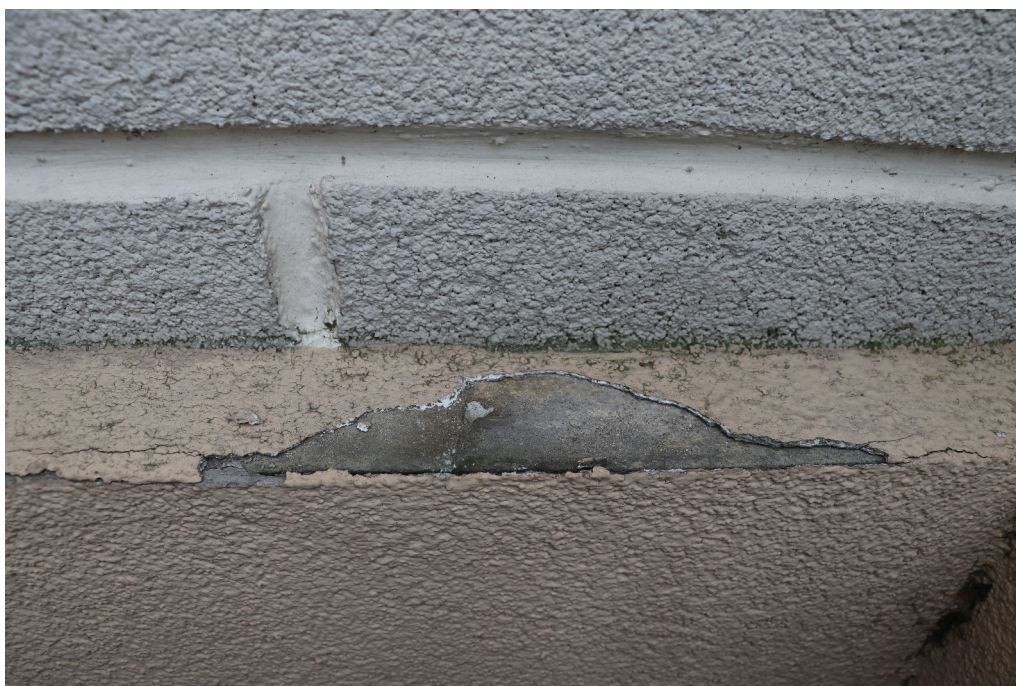
fot. 17: Elewacja frontowa - ubytek zacierki cementowej odsłaniający warstwę pierwotną elewacji.

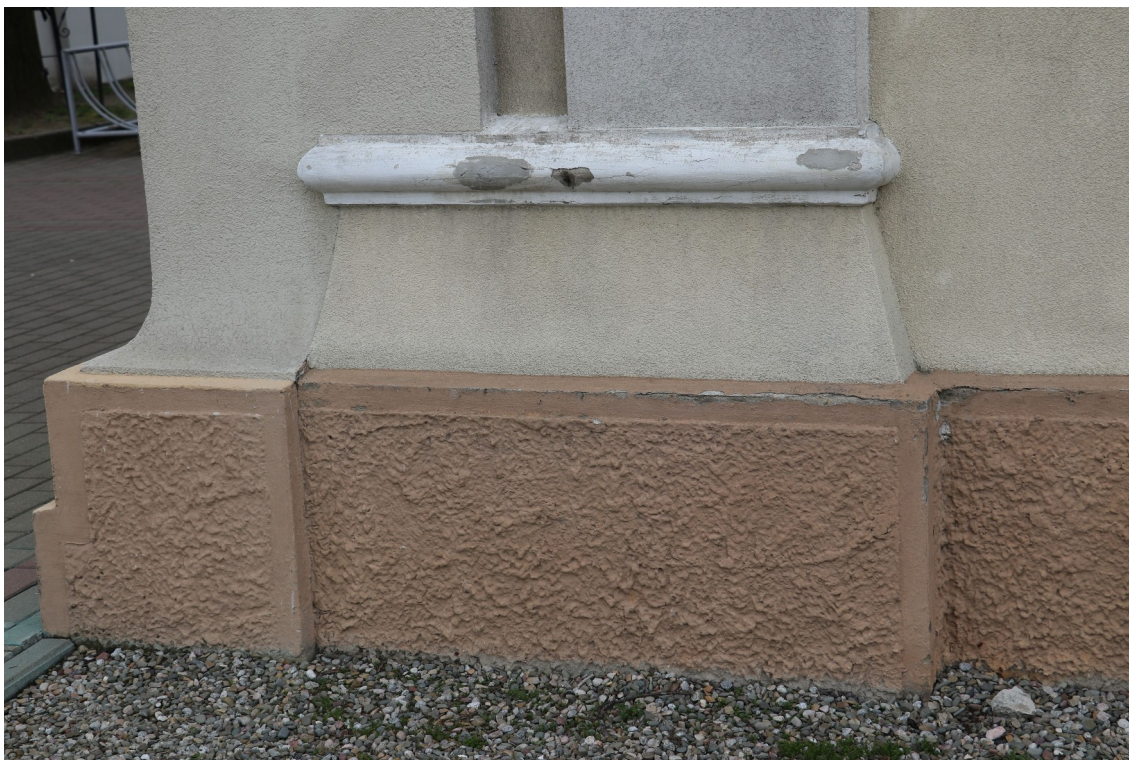
Strefa cokołowa zawilgocona, zaciągnięta zacierką cementową – nakrop cementowy o fakturze baranka, z widocznymi połączeniami łuszczącej się farby wierzchniej. Widoczne są też wtórne uzupełnienia cementowe, ubytki i zawilgocenia tynku. Zawilgocenia partii przyziemia widoczne głównie na elewacji północnej. W miejscach odprysków zacierki cementowej lokalnie widoczne ślady siatki budowlanej.

fot. 18: Elewacja południowa - cokół pokryty cementowym nakropem o strukturze baranka.

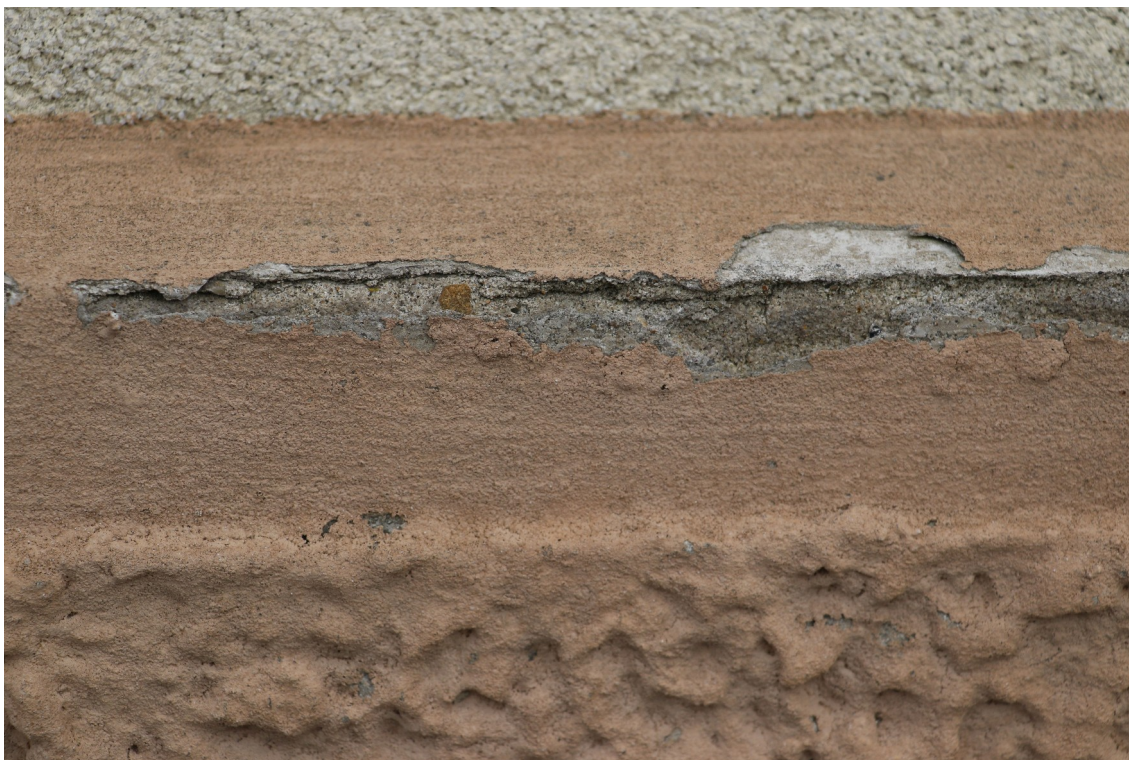
fot. 19: Elewacja południowa - widoczny ubytek cementowej zacierki na płaszczyźnie parapetu cokołu.

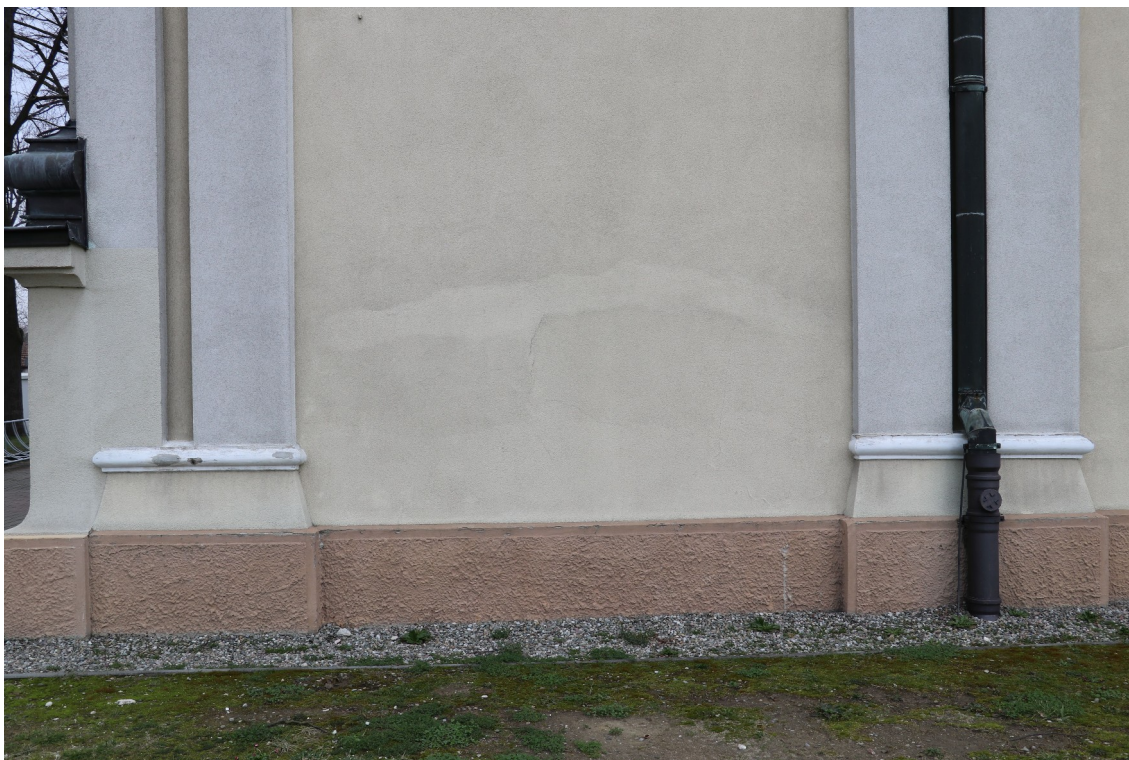
fot. 20: Elewacja południowa - widoczne rozległe odspojenie wierzchniej warstwy tynku elewacyjnego.

Usunąć należy także wszystkie partie tynków zawilgoconych, zmurszałych i zdegradowanych powyżej 60%. Partie zasolone usunąć w całości wraz ze spoiną na głębokość ok. 2 cm. Czynność wykonać z zachowaniem szczególnej ostrożności, aby nie doszło do odspojenia większych partii tynku.

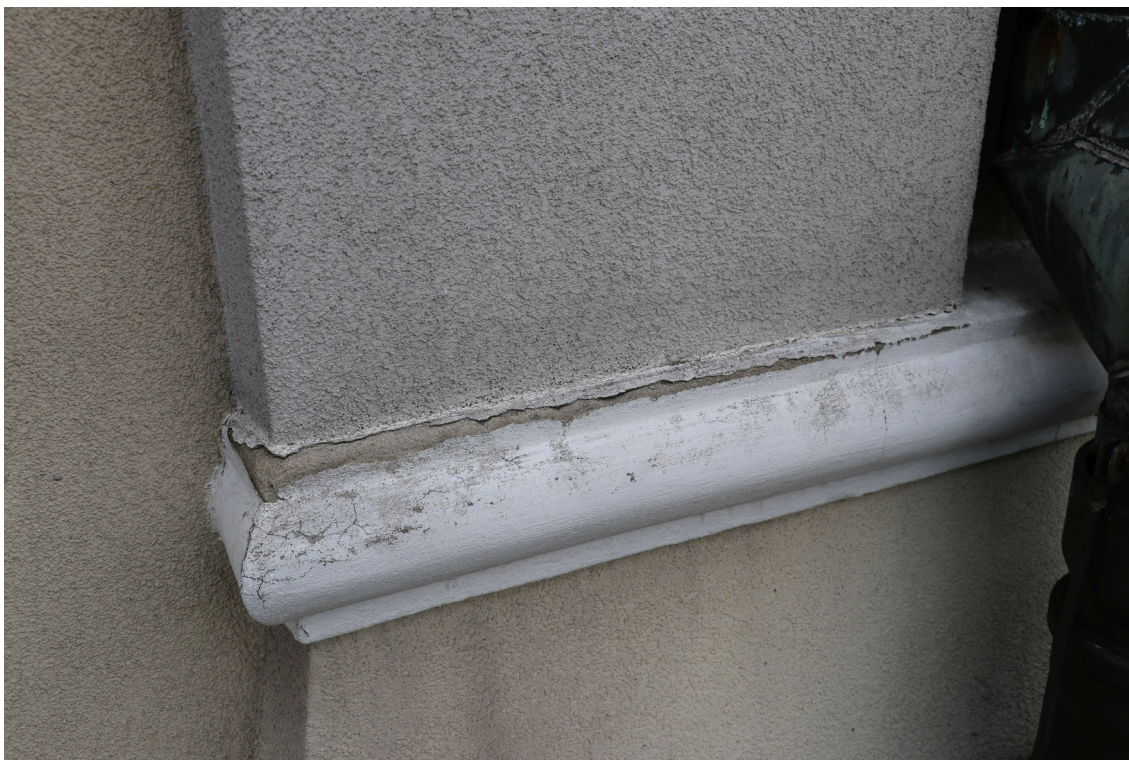
fot. 21: Elewacja południowa - ubytek zacierki cementowej na profilu bazy pilastra.

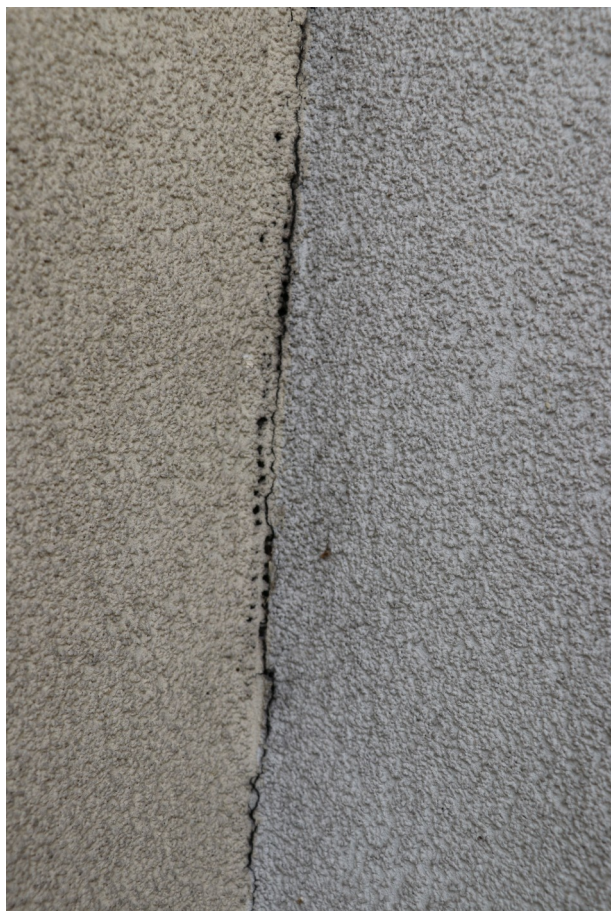
Lokalnie widoczne pęknięcia tynku oraz siatka budowlana. Siatka budowlana jest widoczna w strukturze tynku wierzchniego do wysokości ok. 3 m od linii gruntu. Przypuszcza się, iż występuje ona po obwodzie całego kościoła wraz z pomieszczeniami zakrystii. Jej obecność jest najprawdopodobniej spowodowana przeprowadzanymi doraźnymi naprawami i reparacjami ścian elewacji.

fot. 22: Elewacja południowa - siatka elewacyjna umieszczona w strukturze tynku wierzchniego elewacji.

uszkodzony zezwala się na usunięcie większego obszaru. Decyzję o zakresie usunięcia tynku należy podjąć w trakcie prac i poprzedzić wnikliwą analizą stanu zachowania tynków. W trakcie usuwania wtórnych tynków należy usunąć w całości siatkę budowlaną.

3. Usunięcie wtórnych tynków cementowych wraz z siatką budowlaną. W trakcie skuwania tynku zwrócić szczególną uwagę, aby nie doszło do odspojenia się sąsiednich partii tynku oryginalnego. Jeśli tynk jest bardzo uszkodzony zezwala się na usunięcie większego obszaru. Decyzję o zakresie usunięcia tynku należy podjąć w trakcie prac i poprzedzić wnikliwą analizą stanu zachowania tynków.

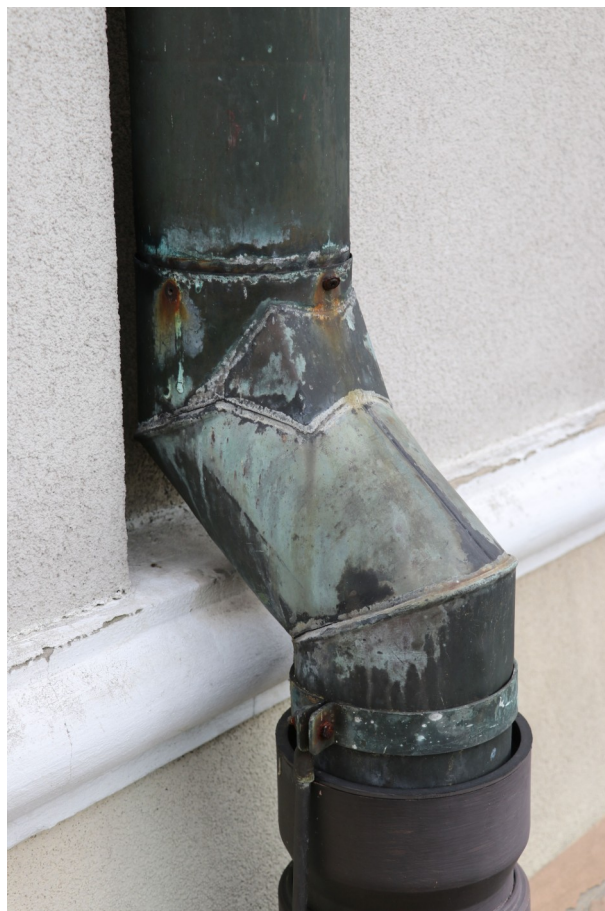
Poszczególne odcinki rynien i rur spustowych wykonane z miedzi są ze sobą szczelnie połączone – lutowania stabilne i mocne. Lokalnie widoczna korozja śrub łączących poszczególne elementy oraz zacieki. W związku z uszkodzeniem rynny i rury spustowej w obrębie pomieszczeń zakrystii, widoczne wtórne uzupełnienie o niehistorycznym charakterze.

fot. 23: Elewacja południowa - skorodowane śruby mocujące elementy rury spustowej.

Rynny i rury spustowe poddać szczegółowej kontroli, weryfikującej stopień ich szczelności. W razie wykrycia nieprawidłowości dokonać niezbędnych napraw lub wymiany elementu na miedziany. Z uwagi na niehistoryczny charakter fragmentu leja spustowego rynny dachu zakrystii, uszkodzonego przez powalone drzewo i wymienionego, sugeruje się wykonanie nowego na wzór innych istniejących na obiekcie. Nowy element wykonać z blachy miedzianej.

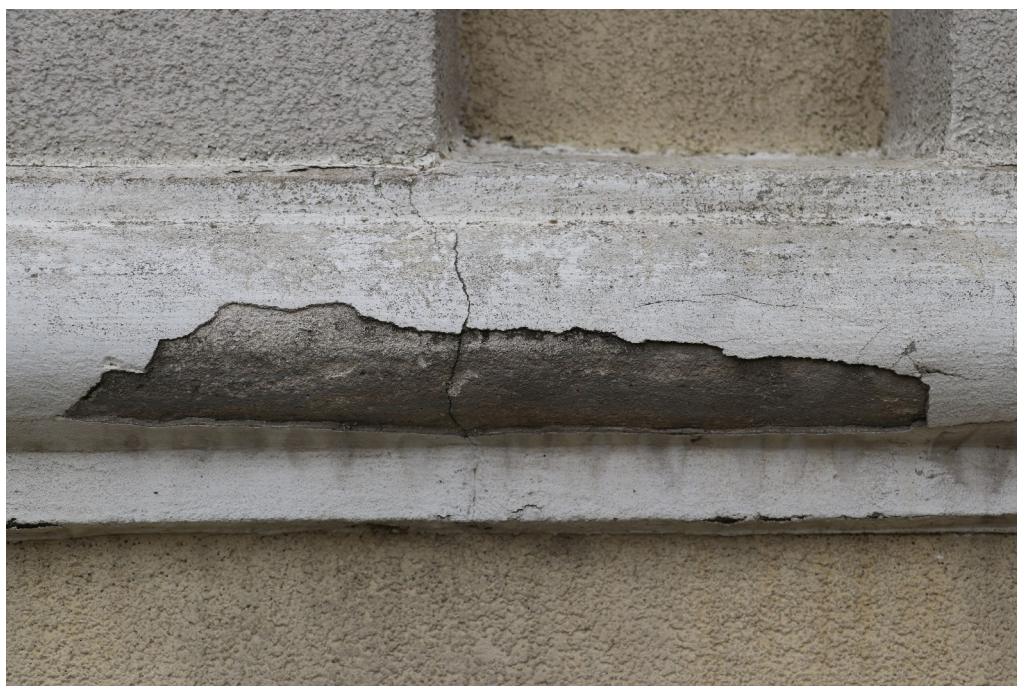
fot. 24: Elewacja południowa - ubytek zacierki cementowej na profilu bazy pilastra.

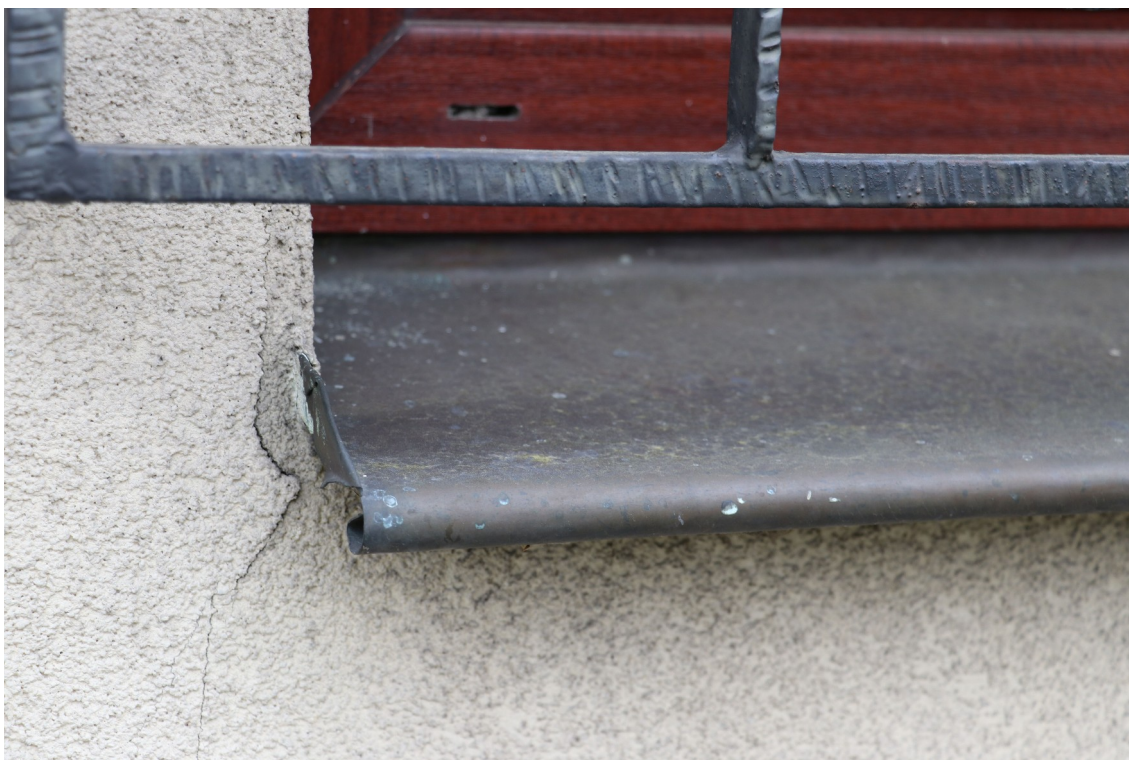
fot. 27: Elewacja południowa - pęknięcie tynku elewacyjnego w obrębie parapetu okna zakrystii.

Głębokie pęknięcia poszerzyć poprzez wykonanie „żyłowań” czyli zagłębień w kształcie litery V na głębokość kilku milimetrów szpachelką lub innym narzędziem. Powstałą szczelinę należy dokładnie oczyścić z pozostałości pyłu, a następnie wypełnić odpowiednią zaprawą.

9. „Żyłowanie” pęknięć poprzez wykonanie zagłębień w kształcie litery V na głębokość kilku milimetrów szpachelką lub innym narzędziem.
10. Usunięcie pyłu z powstałej szczeliny, gruntowanie, a następnie uzupełnienie zaprawą wapienną renowacyjną zgodnie z technologią. Zabrania się stosowania myjek ciśnieniowych z uwagi na możliwość przemoczenia tynków oraz wprowadzenia dodatkowej wilgoci w jego strukturę.

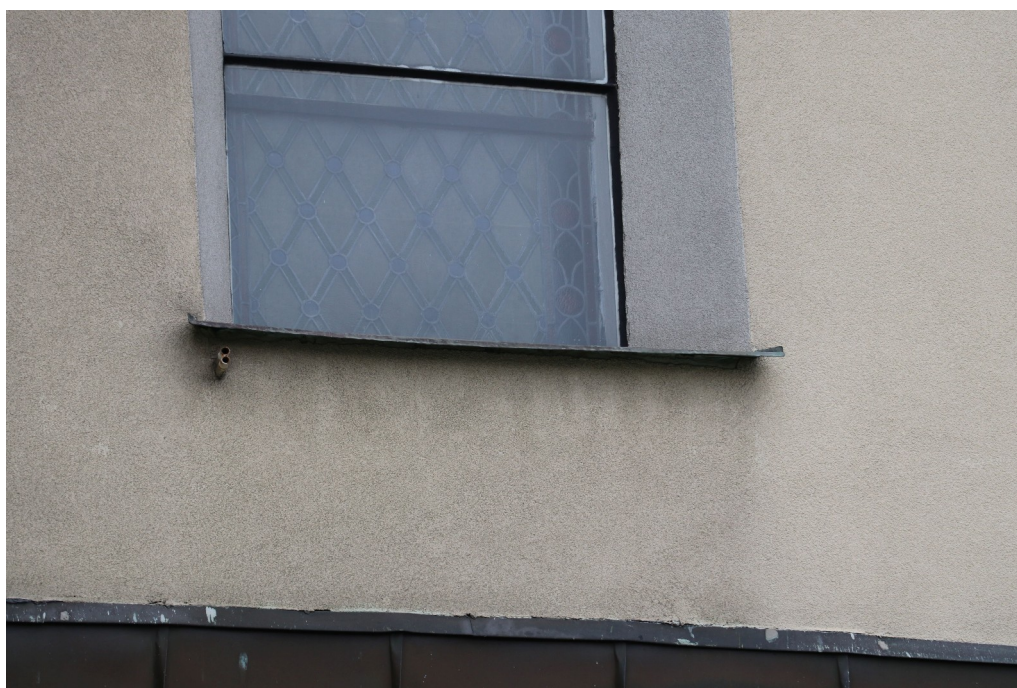
fot. 30: Elewacja południowa - zabrudzenia atmosferyczne pod parapetem otworu okiennego.

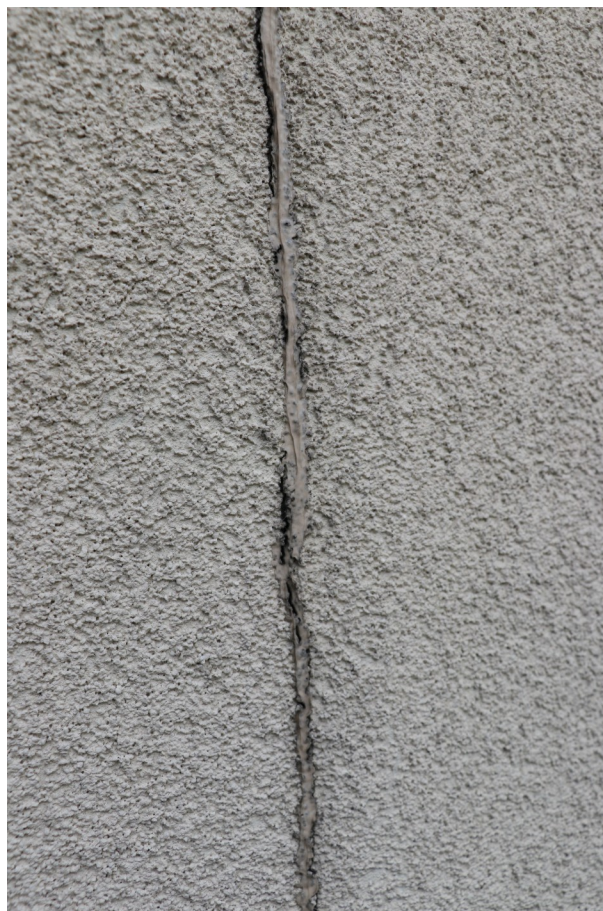
Ściany zakrystii pomiędzy pierwotną częścią, a dobudowaną posiadają dylatację, która wykazuje nieszczelności. Sylikon wypełniający szczelinę jest miejscowo uszkodzony. Jego nieszczelność powoduje wpływanie wody oraz penetrację w głąb.

fol. 32: Elewacja południowa - widoczne nieszczelności dylatacji.

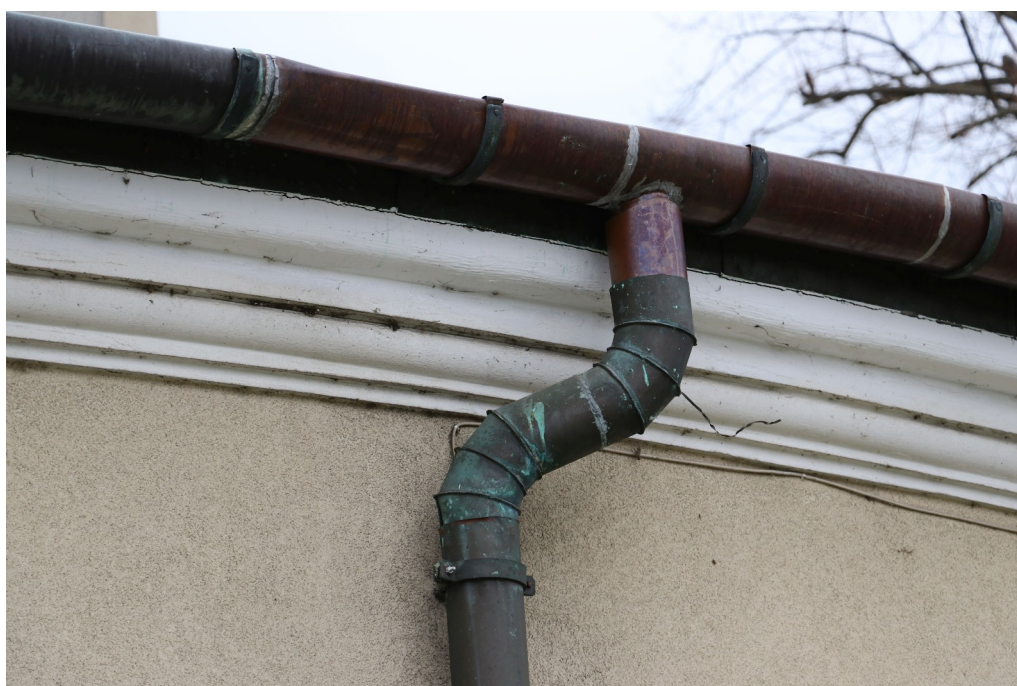
fol. 33: Elewacja południowa - nowa rynna i lej spustowy wymieniony z powodu uszkodzenia przez powalone drzewo.

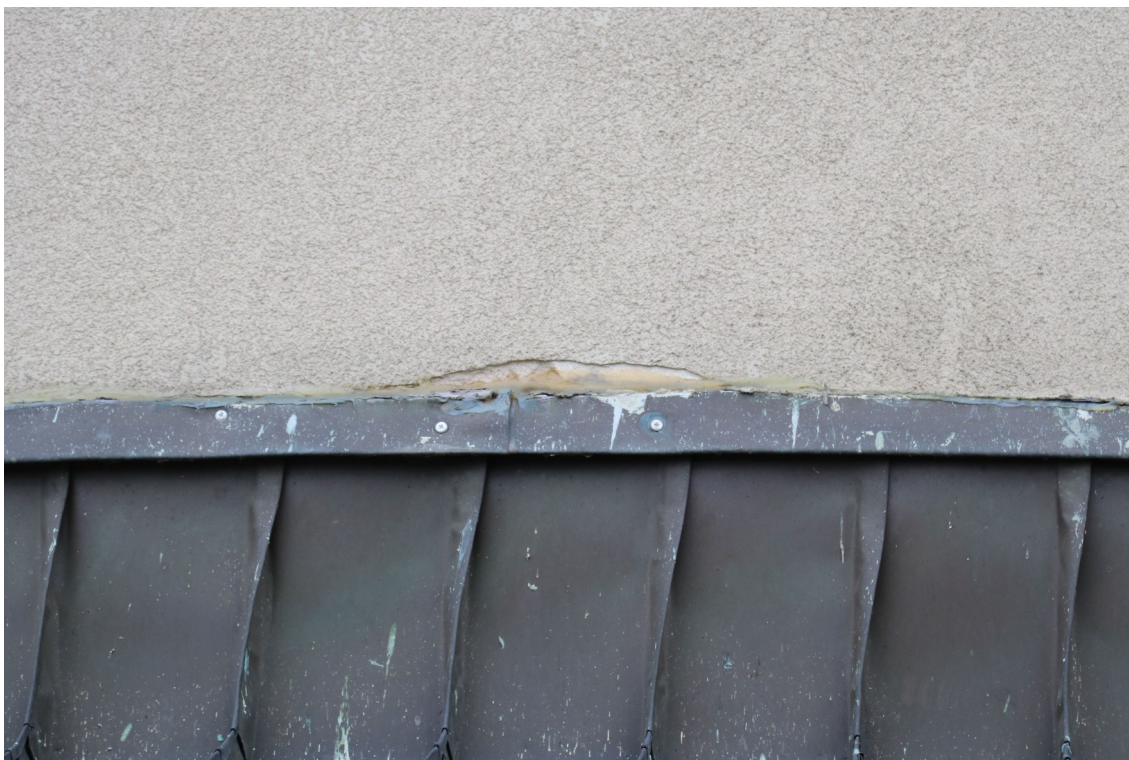
fot. 36: Elewacja tylna - odkrywka naturalna elewacji prezbiterium. Ujawnia kolor ugrowy tynku pierwotnego.

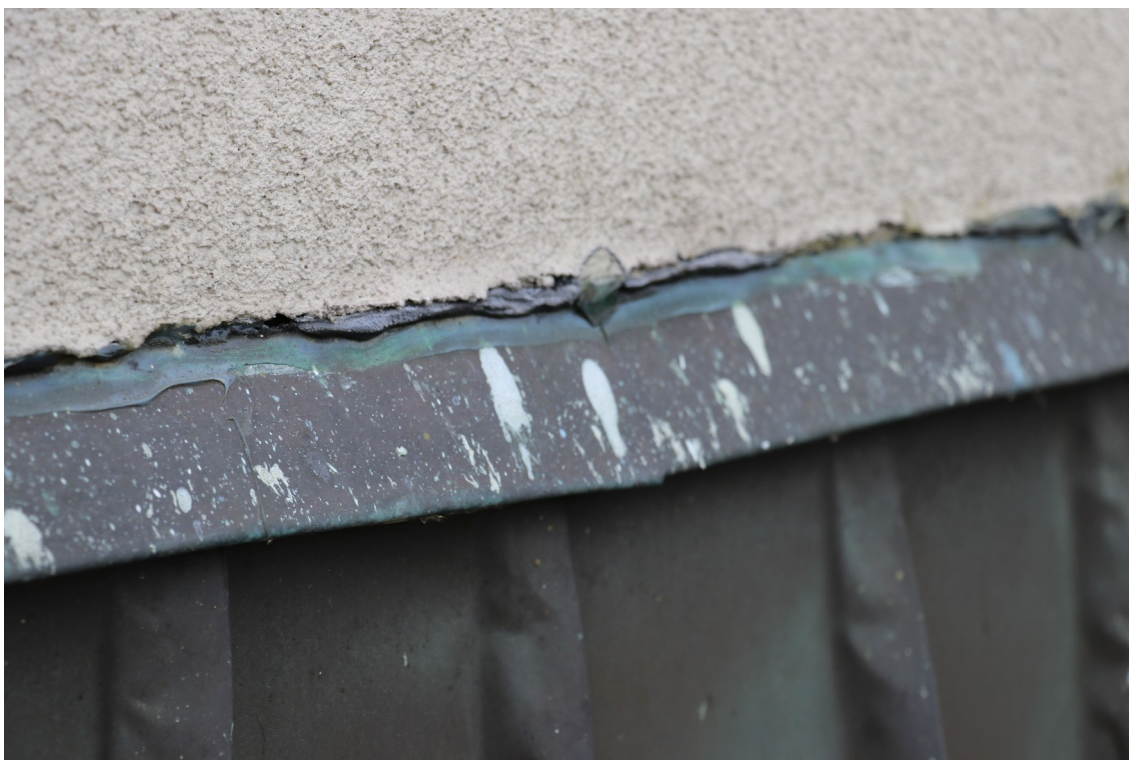
fot. 37: Elewacja tylna – zdegradowany kit dekarSKI uszczelniający połączenie obróbki blacharskiej z tynkiem.

W trakcie oczyszczania powierzchni elewacji należy zdemontować wszystkie nie nadające się do użytku obróbki blacharskie. Prace należy wykonać tak, aby nie uszkodzić i nie odspoić dodatkowo powierzchni tynku i obramowań okiennych. Występujący lokalnie kit dekarSKI usunąć w całości.

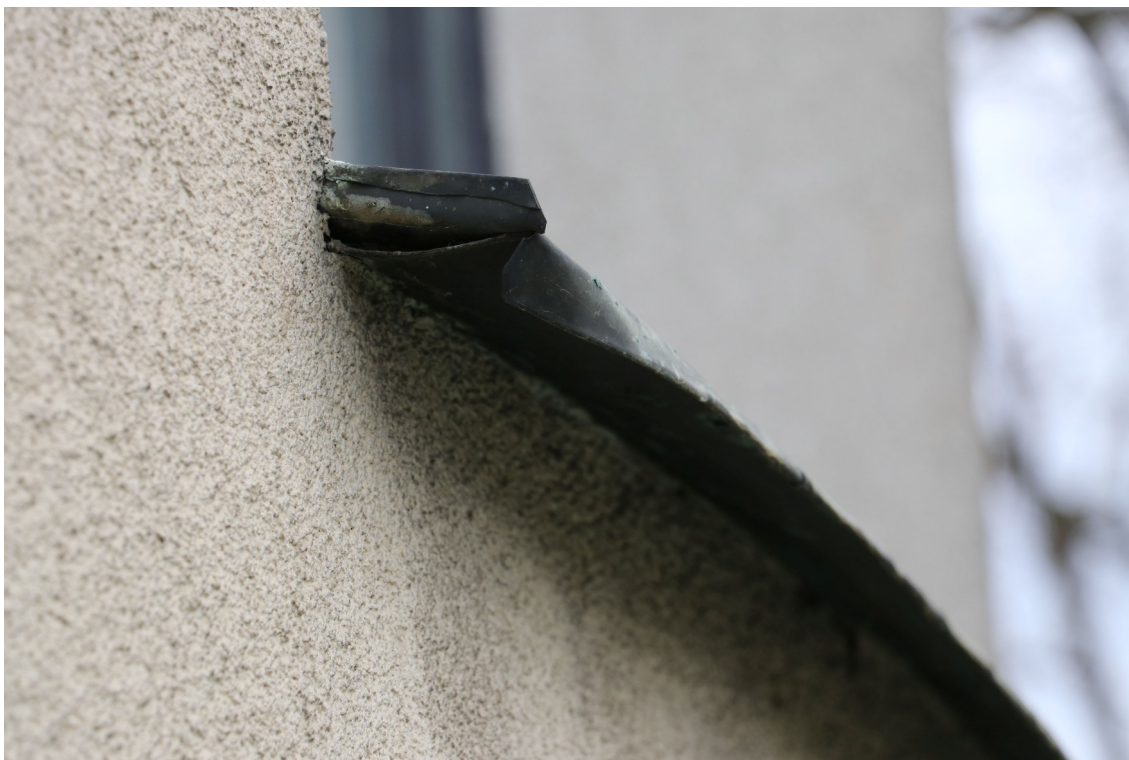
fot. 39: Elewacja tylna - odkształcenie parapetu okiennego, powodujące zacieki na elewacji.

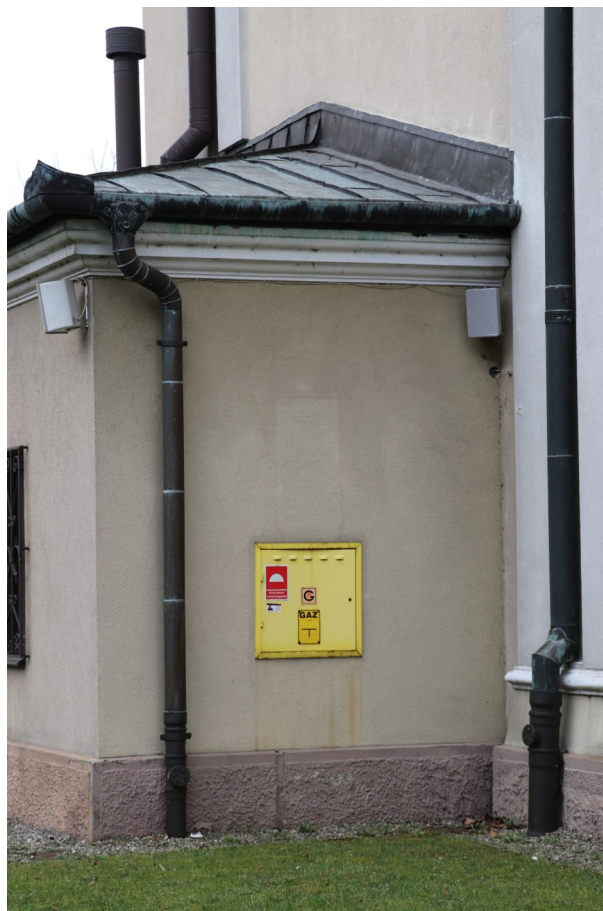
Istniejące na elewacji skrzynki instalacyjne (prądowe i gazowa) zabrudzone nalotem atmosferycznym i biologicznym. Skrzynka gazowa posiada ogniska korozji w dolnej części. Skrzynki osadzone prawidłowo, zlicowane z powierzchnią elewacji zgodnie z zasadami ich montażu. Na linii łączenia nie występują pęknięcia, brak wtórnych nieestetycznych uzupełnień.

fot. 43: Skrzynka gazowa na elewacji zakrystii - widoczna korozja oraz zacieki z rdzy na elewacji.

Skrzynkę gazową oczyścić i jeśli to możliwe usunąć ogniska korozji. W przypadku stwierdzenia złego stanu zachowania metalu, wymienić.

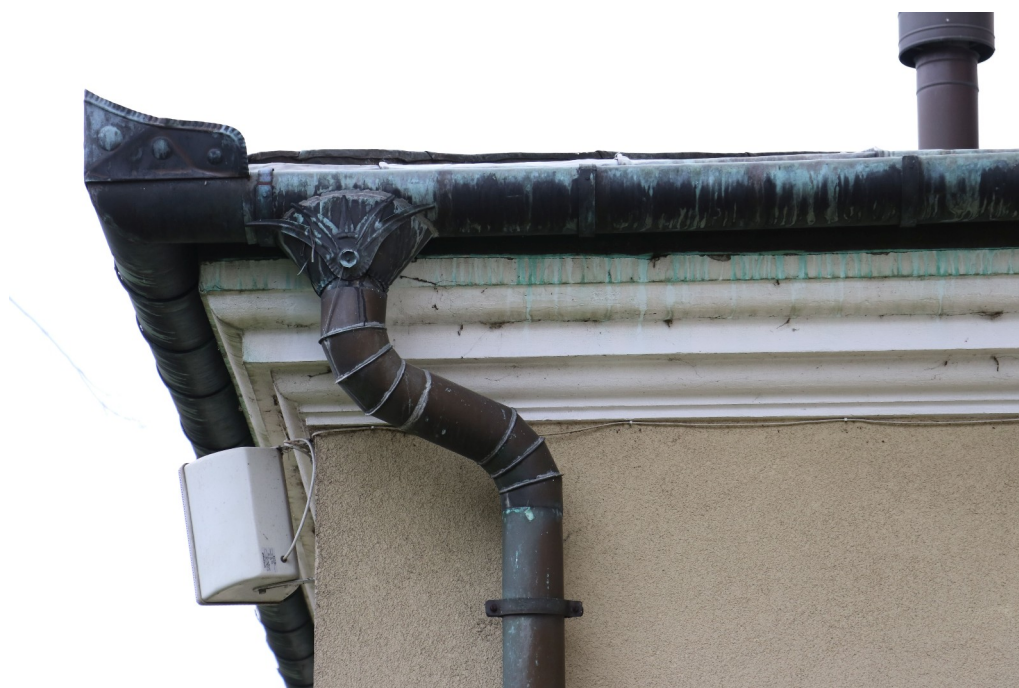
fot. 44: Elewacja południowa - widoczny oryginalny lej spustowy oraz zacieki z patyny miedzianej na gzymsie elewacji zakrystii.

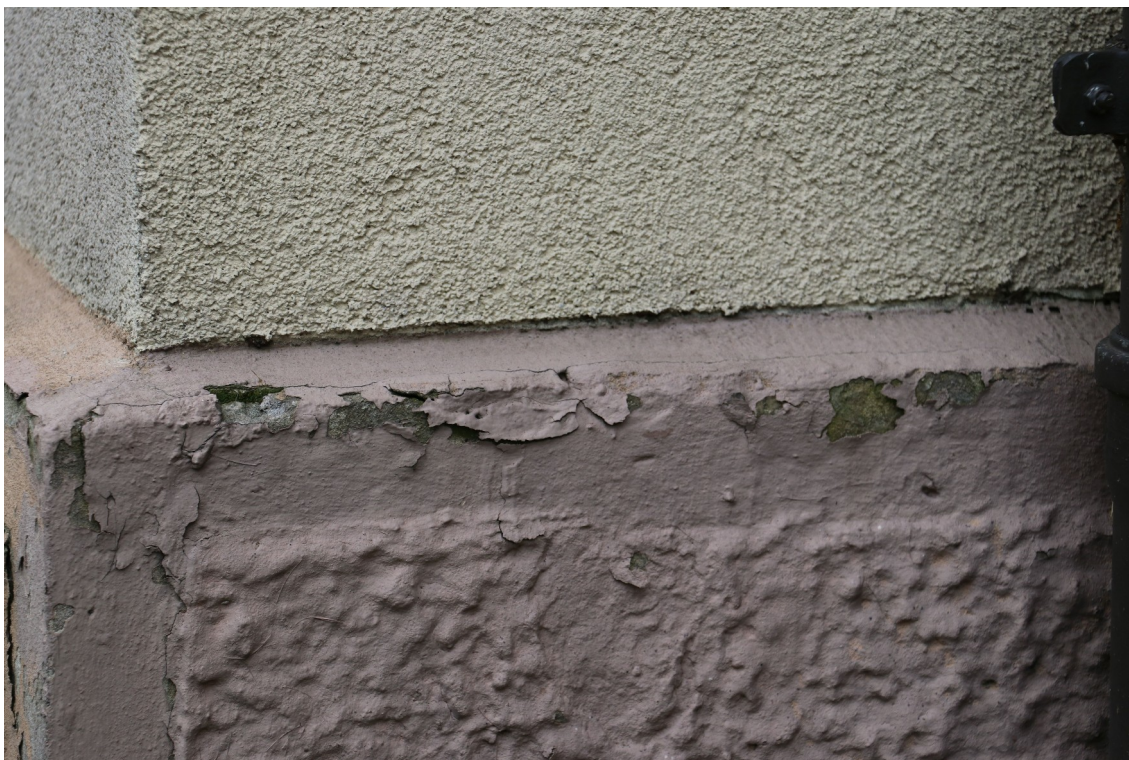
fot. 45: Elewacja południowa - złuszczenia zacierki i farby wierzchniej na cokole zakrystii.
