PROGRAM PRAC KONSERWATORSKICH DOTYCZĄCY REMONTU
KONSERWATORSKIEGO ELEWACJI KOŚCIOŁA PARAFIALNEGO PW. MATKI BOŻEJ
POCIESZENIA W WIERZCHOSŁAWICACH, DZ. NR 1390.

PARAFIA RZYMSKOKATOLICKA PW. MATKI BOŻEJ POCIESZENIA W WIERZCHOSŁAWICACH
WIERZCHOSŁAWICE 83A
33-122 WIERZCHOSŁAWICE

KWIECIEŃ 2024

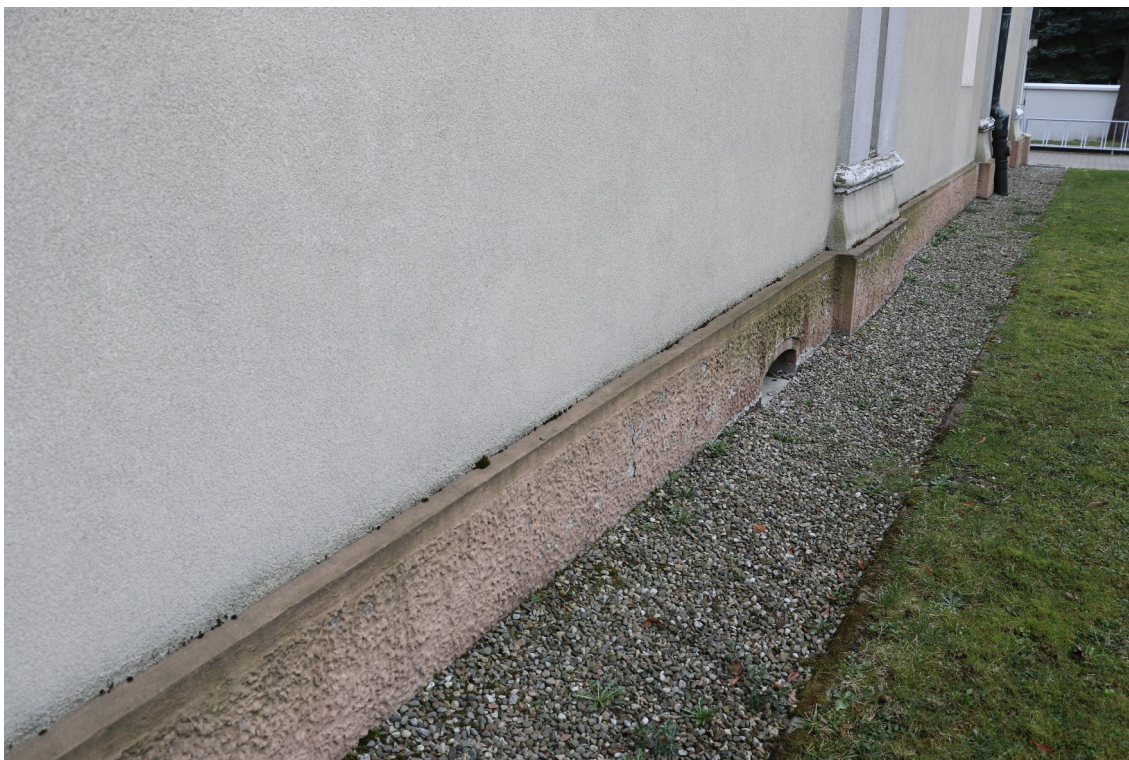
fot. 46: Elewacja południowa - nalot biologiczny na cokole elewacji.

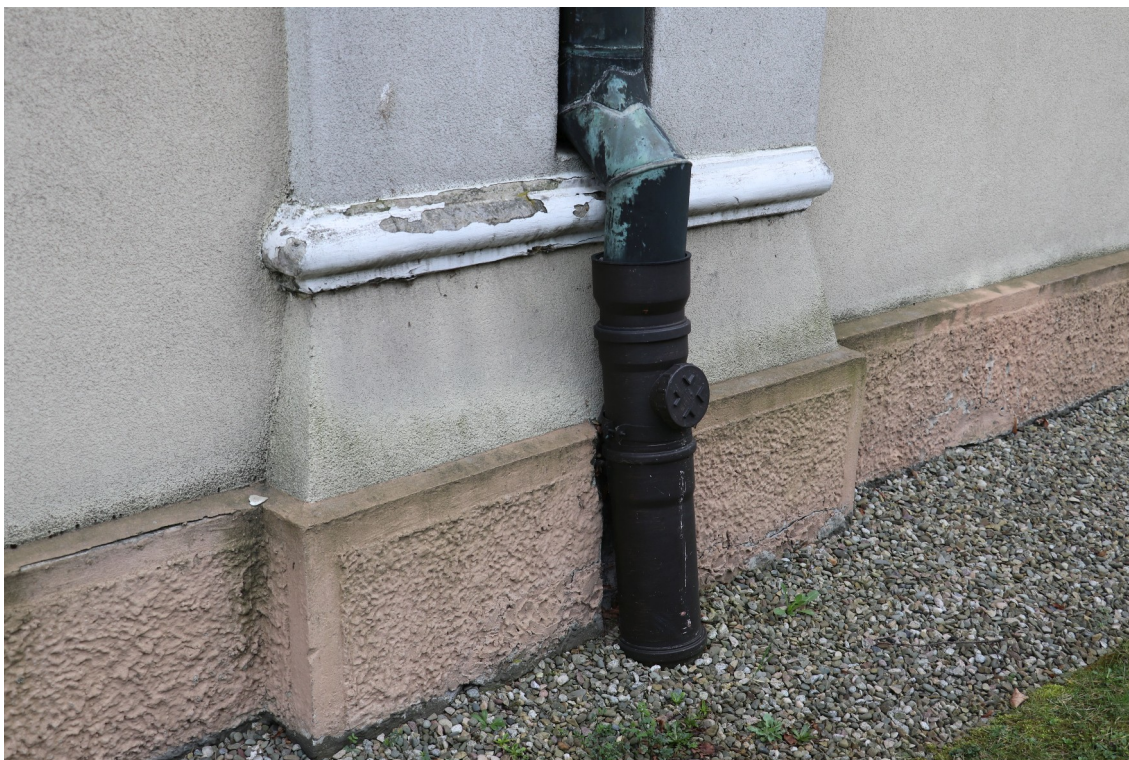
fot. 47: Elewacja południowa - nalot biologiczny partii cokołowej pokrytej nakropem cementowym o strukturze baranka oraz ubytek zacierki na profilu bazy pilastra.

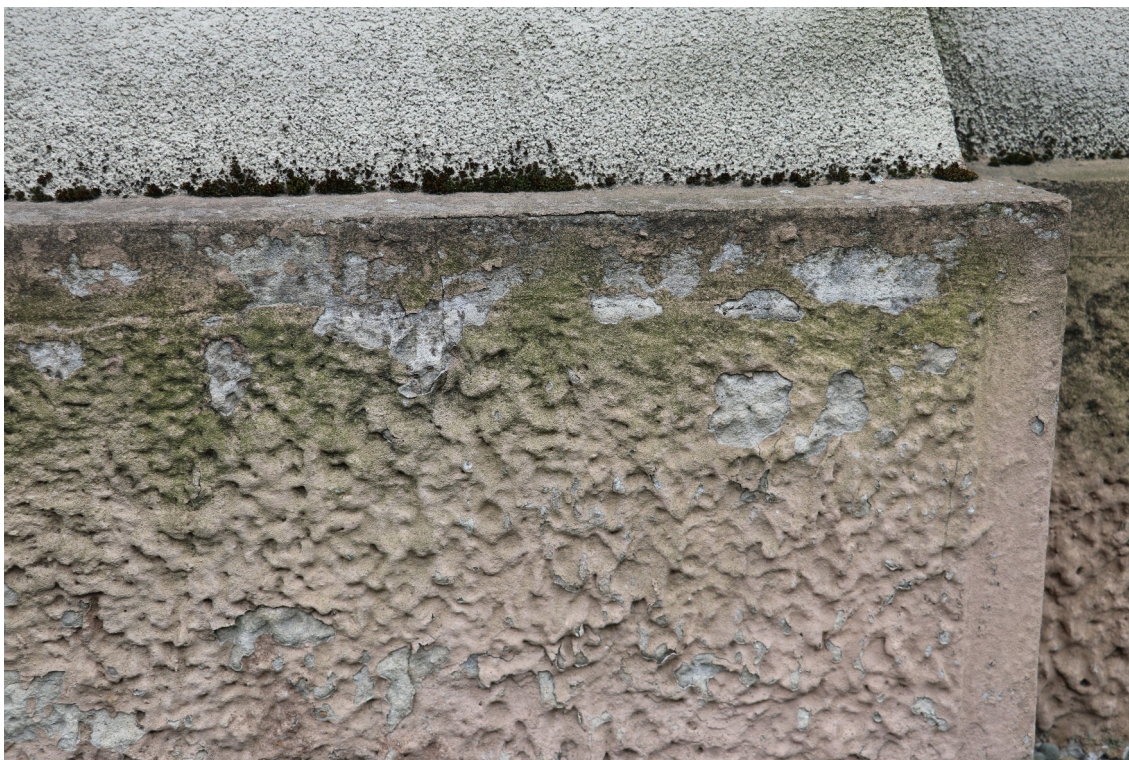
fot. 48: Elewacja południowa - ubytki zacierki cementowej na cokole.

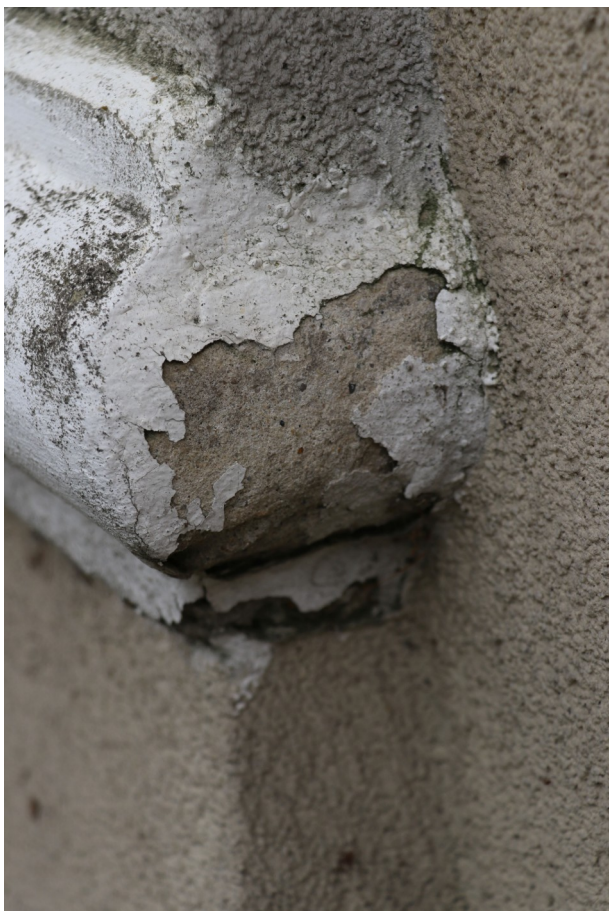
fot. 49: Elewacja południowa - ubytek zacierki cementowej odsłaniający starszy tynk profilu bazy pilastra.

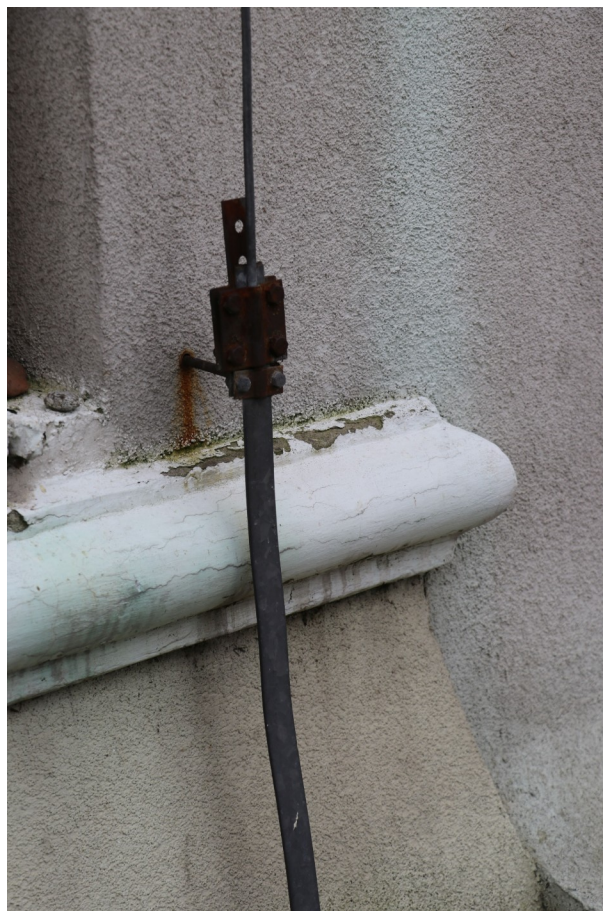
fot. 50: Elewacja południowa - korozja złącza instalacji odgromowej.

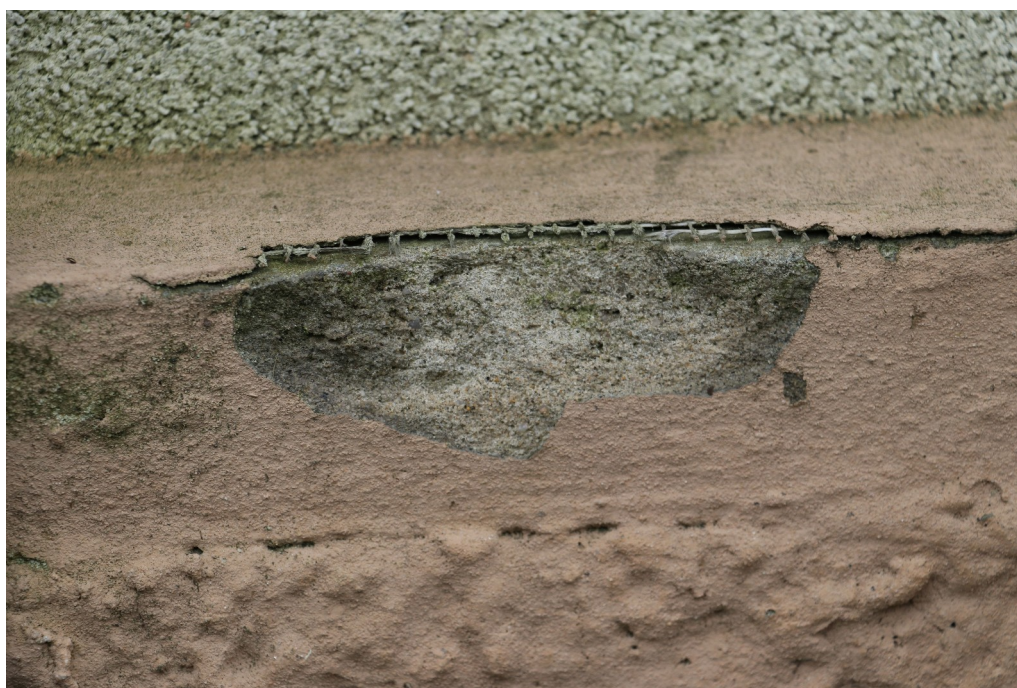
fot. 51: Elewacja południowa - ubytek zacierki cementowej parapetu cokołu ujawniający obecność siatki budowlanej.

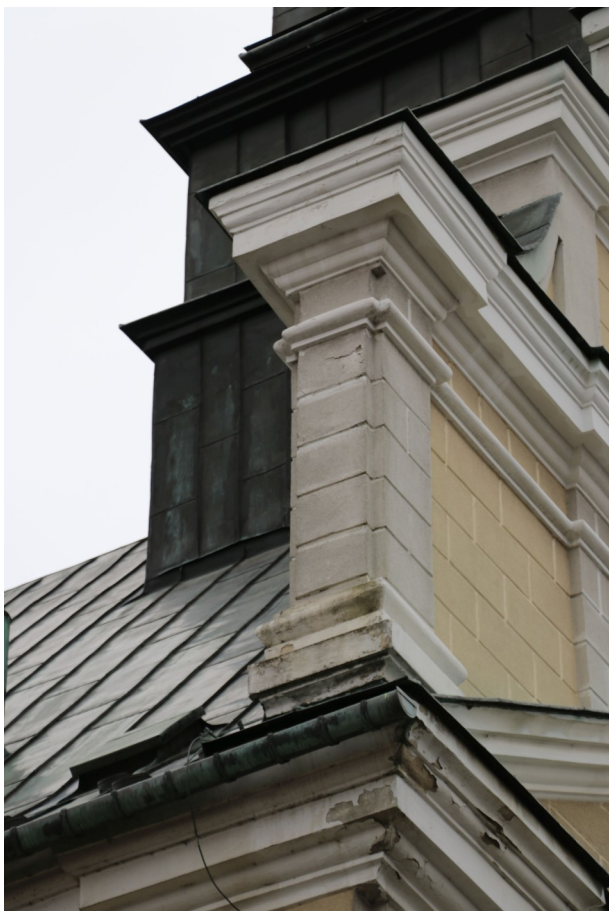
fot. 52: Elewacja frontowa - nalot atmosferyczny i biologiczny na szczycie elewacji frontowej.

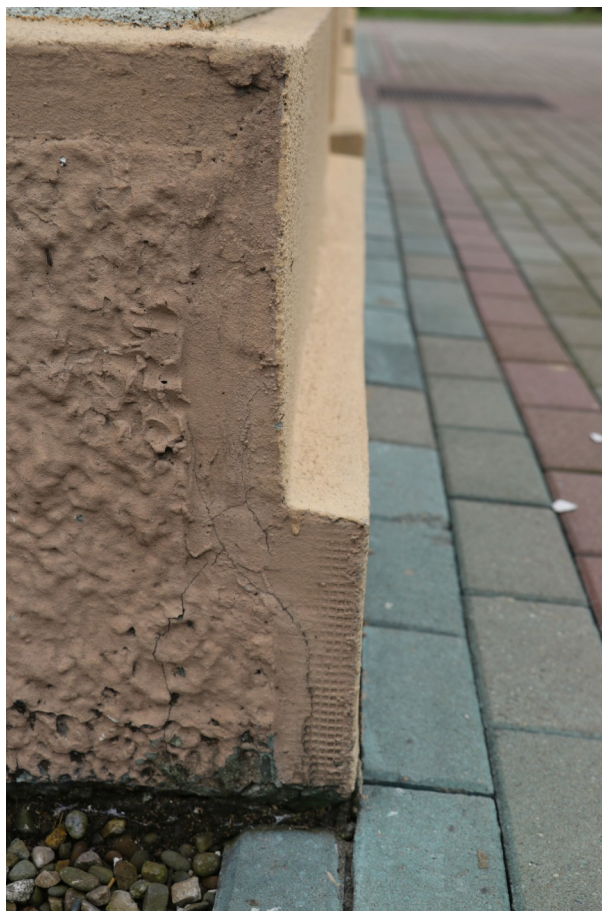
fot. 53: Elewacja południowa - widoczne spękania zacierki cementowej cokołu oraz nalot z patyny miedzianej na kostce brukowej.

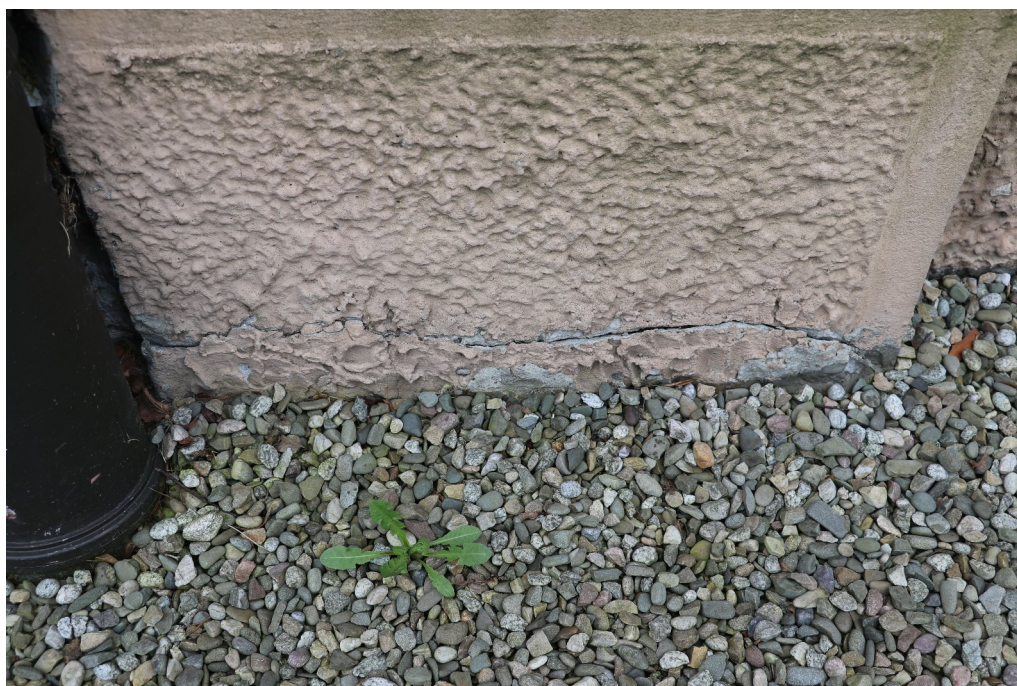
fot. 54: Elewacja południowa - uszkodzenie tynku cokołowej przy linii gruntu.

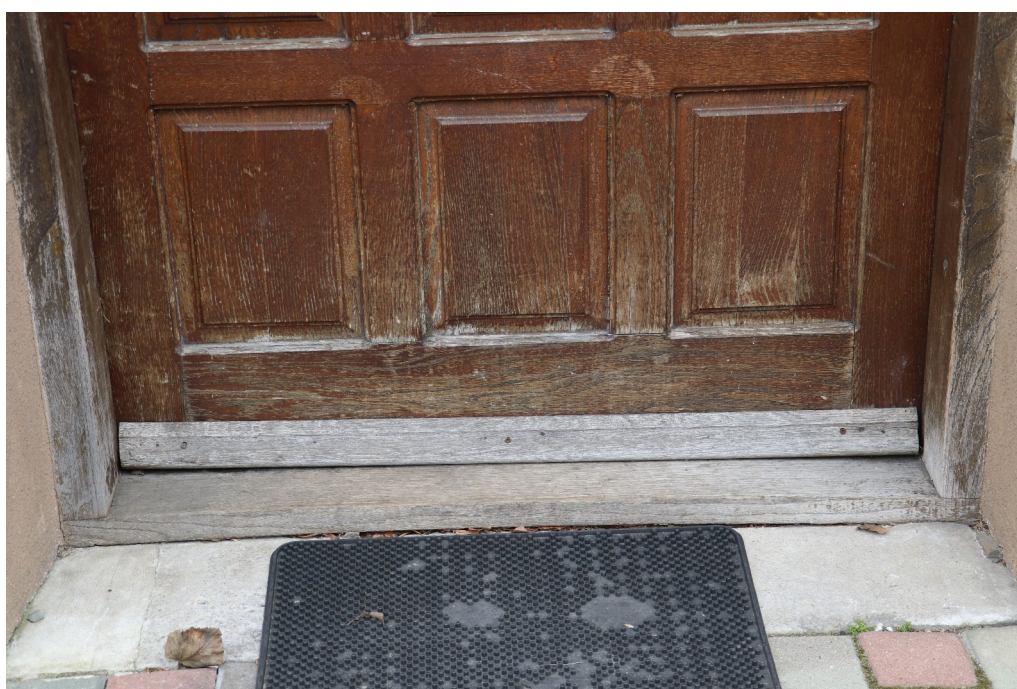
Wierzchnia warstwa lakieru drzwi do kruchty jest powierzchniowo zdegradowana, częściowo wypłukana i poszarzała. Drzwi do zakrystii bezstylowe, wykazują umiarkowany stopień zużycia. Widoczne uszkodzenia mechaniczne i naturalne ślady użytkowania.

fot. 57: Widoczna degradacja powłoki wierzchniej drzwi wejściowych powodujące szarzenie drewna.
